## Dossier de Diagnostics Techniques

Numéro de dossier : **24/11/Meilleur/2679**

Date du repérage : **18/11/2024**

Adresse : ..... **31 rue Romain Rolland**

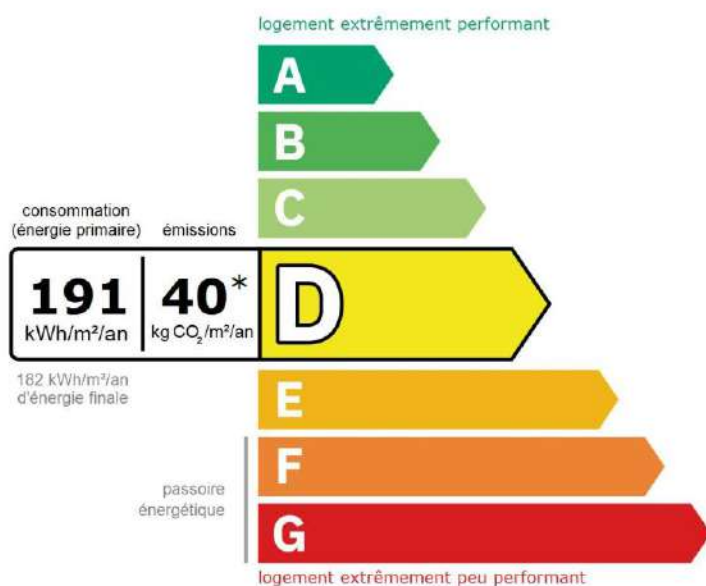
Le niveau de consommation énergétique dépend de l'isolation du logement et de la performance des équipements.  
Pour l'améliorer, voir pages 4 à 6

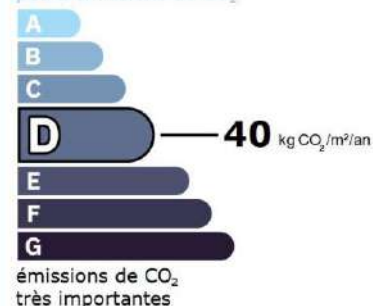
Ce logement émet 4 786 kg de CO<sub>2</sub> par an, soit l'équivalent de 24 799 km parcourus en voiture.

Le niveau d'émissions dépend principalement des types d'énergies utilisées (bois, électricité, gaz, fioul, etc.)

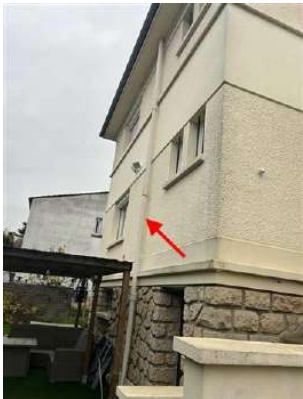
| Localisation | Identifiant + Description | Conclusion (justification) | Etat de conservation** et préconisations* | Photo |
|---|---|---|---|---|
| Extérieur | <p><u>Identifiant:</u> 033</p> <p><u>Description:</u> Conduits</p> <p><u>Composant de la construction:</u> Conduits de fluides (air, eau, autres fluides)</p> <p><u>Partie à sonder:</u> Conduits</p> <p><u>Liste selon annexe.13-9 du CSP:</u> B</p> <p><u>Localisation sur croquis:</u> 033</p> <p><u>Sondage:</u> Visuel, Néant</p> | Présence d'amiante (Sur jugement de l'opérateur) | <p>Matériau non dégradé</p> <p><b>Résultat EP**</b></p> <p><b>Préconisation :</b> Il est recommandé de réaliser une évaluation périodique.</p> | |

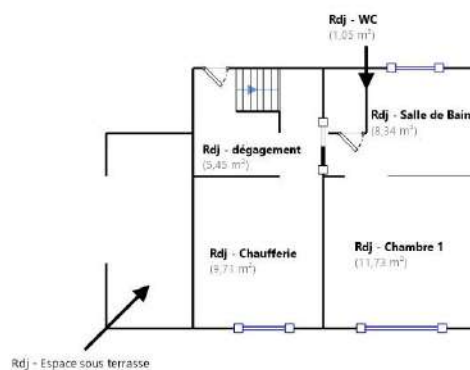
Planche (croquis) de repérage technique effectué par le cabinet : Activ Expertise Ermont Eaubonne, auteur : PATELOUP Francis  
Dossier n° 24/11/Meilleur/2679 du 18/11/2024  
Adresse du bien : 31 rue Romain Rolland 95600 EAUBONNE

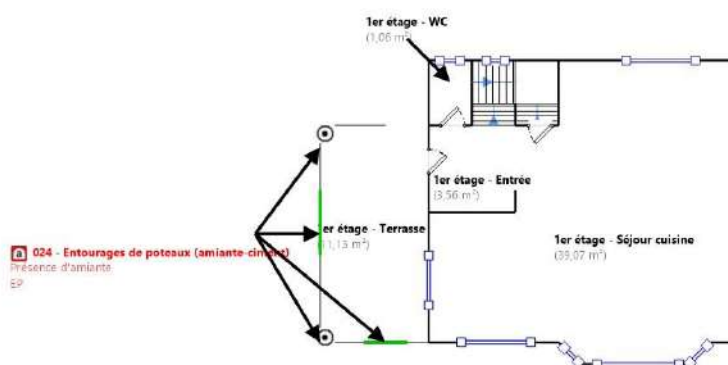
Planche (croquis) de repérage technique effectué par le cabinet : Activ Expertise Ermont Eaubonne, auteur : PATELOUP Francis  
Dossier n° 24/11/Meilleur/2679 du 18/11/2024  
Adresse du bien : 31 rue Romain Rolland 95600 EAUBONNE

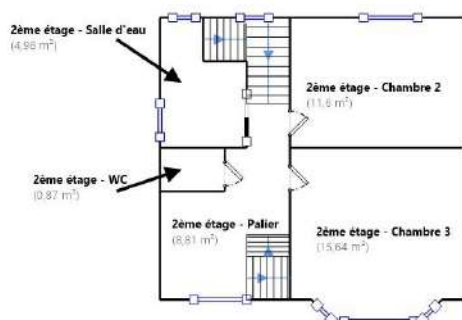
Planche (croquis) de repérage technique effectué par le cabinet : Activ Expertise Ermont Eaubonne, auteur : PATELOUP Francis  
Dossier n° 24/11/Meilleur/2679 du 18/11/2024  
Adresse du bien : 31 rue Romain Rolland 95600 EAUBONNE

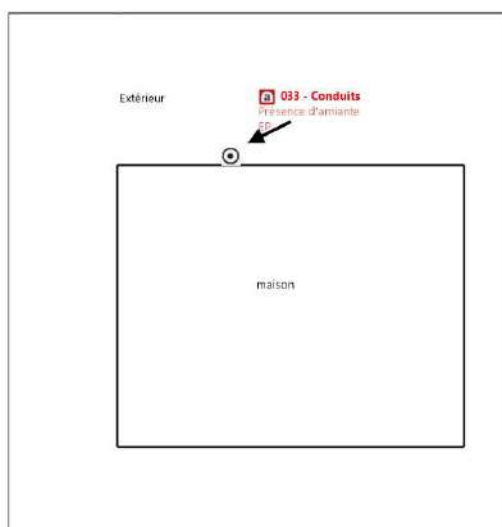
Planche (croquis) de repérage technique effectué par le cabinet : Activ Expertise Ermont Eaubonne, auteur : PATELOUP Francis  
Dossier n° 24/11/Meilleur/2679 du 18/11/2024  
Adresse du bien : 31 rue Romain Rolland 95600 EAUBONNE

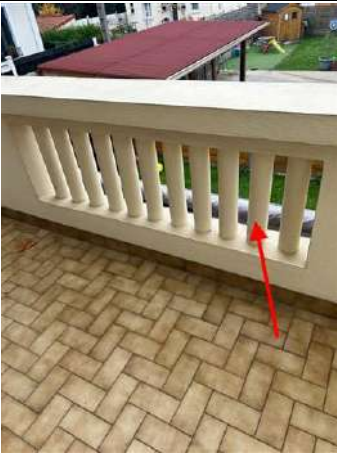
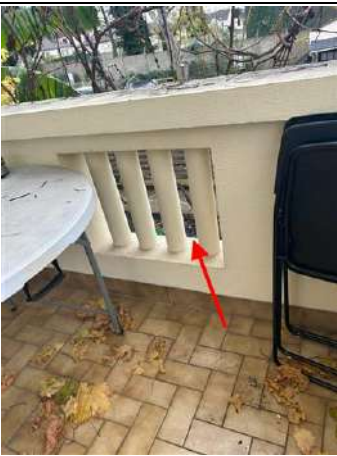
| Localisation | Identifiant + Description | Conclusion (justification) | Etat de conservation** et préconisations* | Photo |
|---|---|---|---|---|
| 1er étage - Terrasse | <p><u>Identifiant:</u> 024</p> <p><u>Description:</u> Entourages de poteaux (amiante-ciment)</p> <p><u>Composant de la construction:</u> Murs, Cloisons "en dur" et Poteaux (périphériques et intérieurs)</p> <p><u>Partie à sonder:</u> Entourages de poteaux (amiante-ciment)</p> <p><u>Liste selon annexe.13-9 du CSP:</u> B</p> <p><u>Localisation sur croquis:</u> 024</p> <p><u>Sondage:</u> Sonore, Néant</p> | Présence d'amiante (Sur jugement de l'opérateur) | <p>Matériau non dégradé</p> <p><b>Résultat</b> EP**</p> <p><b>Préconisation :</b> Il est recommandé de réaliser une évaluation périodique.</p> | |

| | <p>Photo n° PhA001<br/> Localisation : 1er étage - Terrasse<br/> Ouvrage : Murs, Cloisons "en dur" et Poteaux (périphériques et intérieurs)<br/> Partie d'ouvrage : Entourages de poteaux (amiante-ciment)<br/> Description : Entourages de poteaux (amiante-ciment)<br/> Localisation sur croquis : 024</p> |
| | <p>Photo n° PhA001<br/> Localisation : 1er étage - Terrasse<br/> Ouvrage : Murs, Cloisons "en dur" et Poteaux (périphériques et intérieurs)<br/> Partie d'ouvrage : Entourages de poteaux (amiante-ciment)<br/> Description : Entourages de poteaux (amiante-ciment)<br/> Localisation sur croquis : 024</p> |

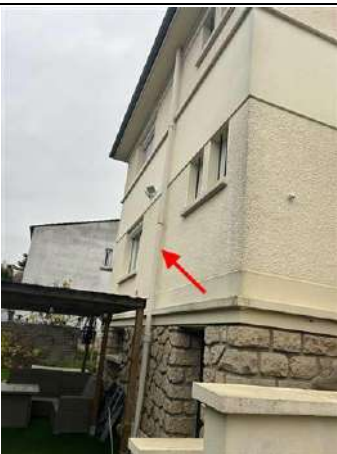
| | <p>Photo n° PhA002<br/> Localisation : Extérieur<br/> Ouvrage : Conduits de fluides (air, eau, autres fluides)<br/> Partie d'ouvrage : Conduits<br/> Description : Conduits<br/> Localisation sur croquis : 033</p> |

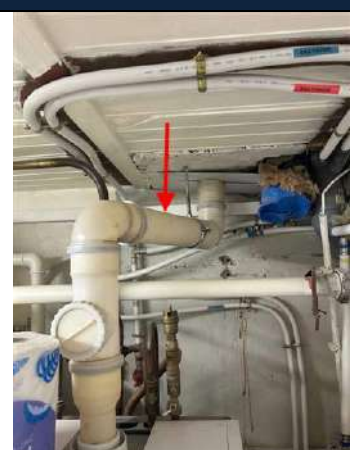
| Points de contrôle <sup>(3)</sup><br>(selon la norme) | Anomalies<br>observées<br>(A1 <sup>(4)</sup> , A2 <sup>(5)</sup> ,<br>DGI <sup>(6)</sup> , 32c <sup>(7)</sup> ) | Libellé des anomalies et recommandations | Photos |
|---|---|---|---|
| C.24 - 29f<br>Appareil raccordé - Etat du conduit<br>de raccordement | A2 | Le conduit de raccordement de l'appareil dont<br>l'évacuation des produits de combustion<br>fonctionne en pression ne possède pas de<br>conduit enveloppe. (Chaudière Viessmann)<br><br><b>Remarques :</b> (chaufferie ) (Rdj - Chaufferie)<br><b>Risque(s) constaté(s) :</b> Risque d'intoxication<br>à cause de l'absence totale ou partielle<br>d'évacuation des produits de combustion | |

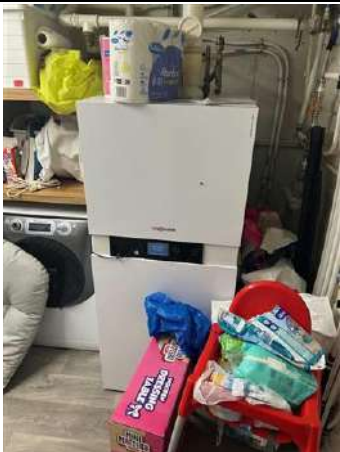
Photo n° PhGaz001  
Localisation : chaufferie  
Chaudière Viessmann (Type : Etanche)

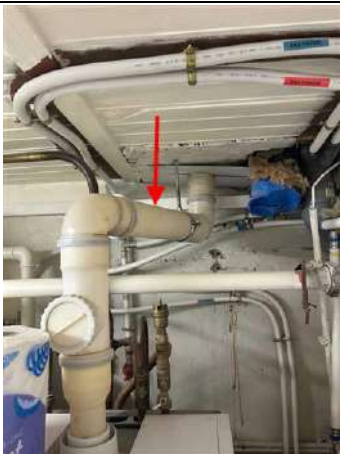
Photo n° PhGaz002  
29f : le conduit de raccordement de l'appareil dont l'évacuation des produits de combustion fonctionne en pression ne possède pas de conduit enveloppe. (chaufferie ) (Rdj - Chaufferie)

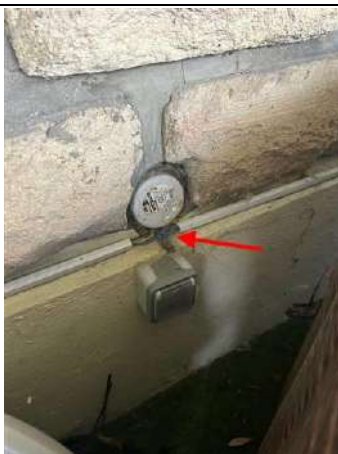
Photo PhEle001

Libellé de l'anomalie : B8.3 e Au moins un conducteur isolé n'est pas placé sur toute sa longueur dans un conduit, une goulotte ou une plinthe ou une huisserie, en matière isolante ou métallique, jusqu'à sa pénétration dans le matériel électrique qu'il alimente.  
Remarques : Présence de conducteurs électriques non protégés mécaniquement ; Faire intervenir un électricien qualifié afin d'installer des protections mécanique sur les conducteurs non protégés (Rdj - Espace sous terrasse)
